# E1、E2のエラーが表示された時

〈圧力が上がりすぎて途中終了した場合〉

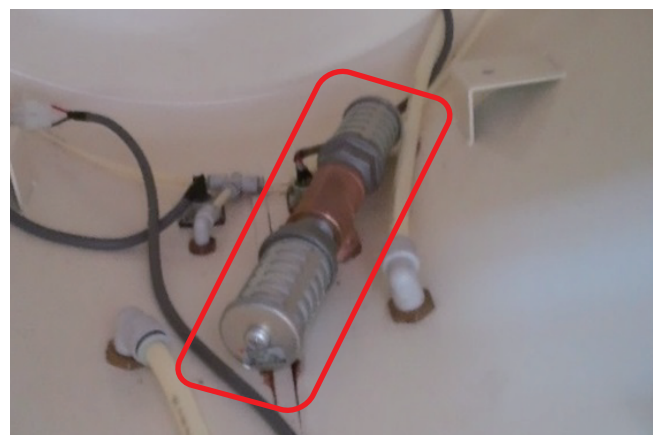
**1** カプセル内部の足元側のスノコを外へ出してください。

**2** 現在装着されているフィルターを外し、交換してください。

部品については手で回して取り外しができますが、手で取れない場合は上記モンキーレンチを使用して外してください。

モンキーレンチを使用する場合はフィルターの六角形部分に当てて回してください。
